内蒙古自治区阿拉善左旗黑圪塔滑石矿 2026 年度矿山地质环境治理计划

阿拉善盟众鑫实业有限公司

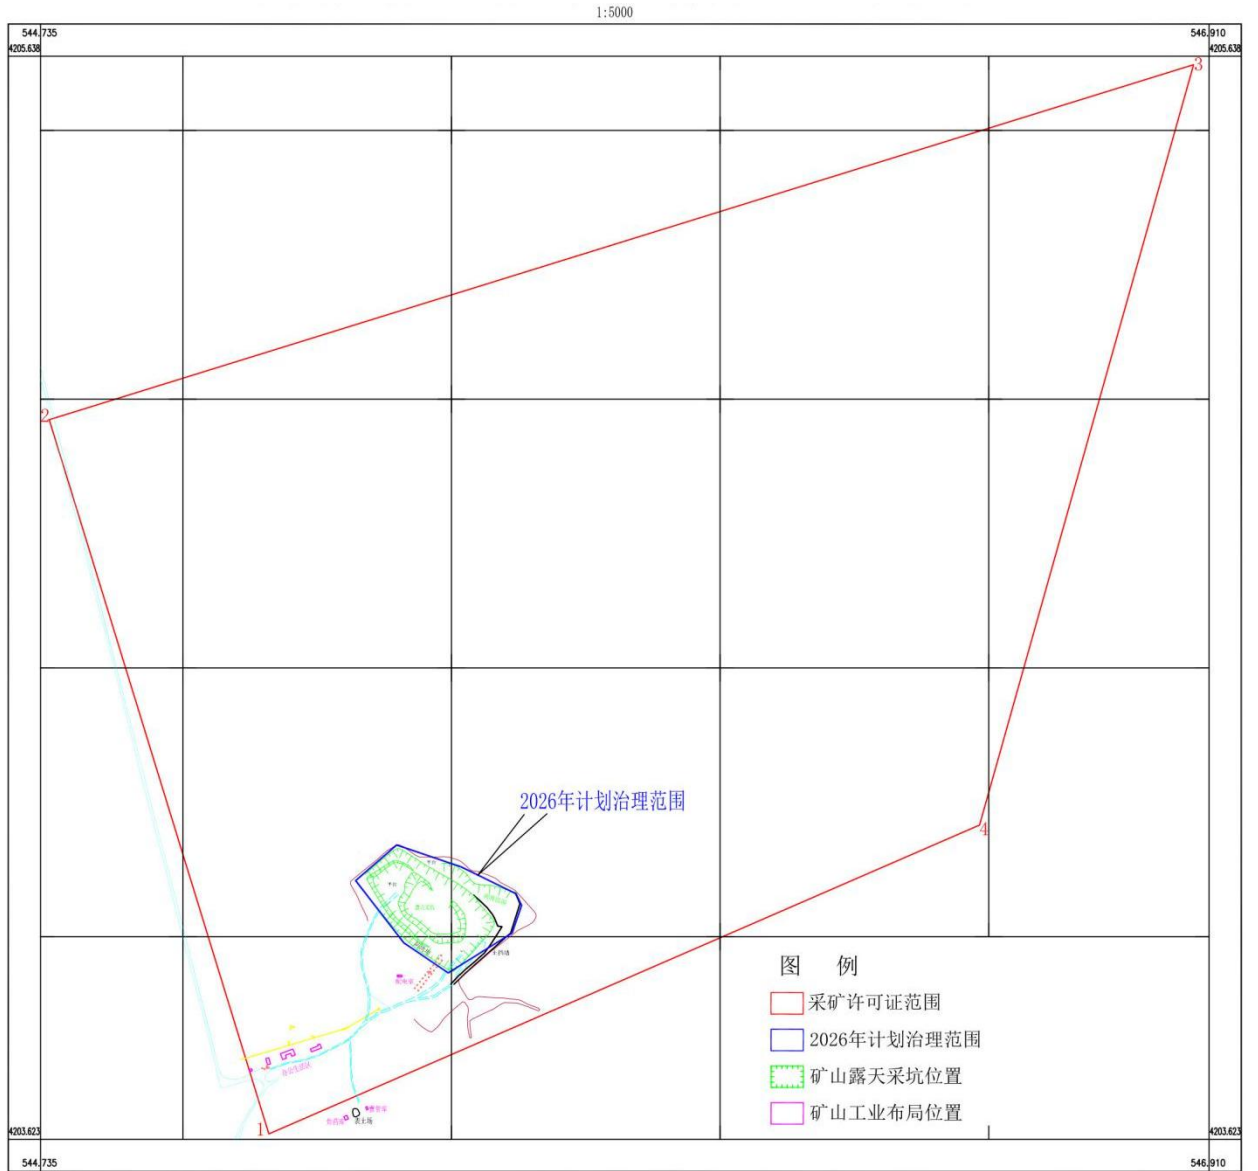
2026年度地质环境治理计划工程部署图

附图：《阿拉善左旗黑圪塔滑石矿 2026 年度地质环境治理计划工程部署图》
